# IKT-warentest “Deelliners voor huisaansluitingen”: Ook in te zetten voor ernstige schade

Wat doen deelliners? IKT heeft het uitgevonden in haar producttest.

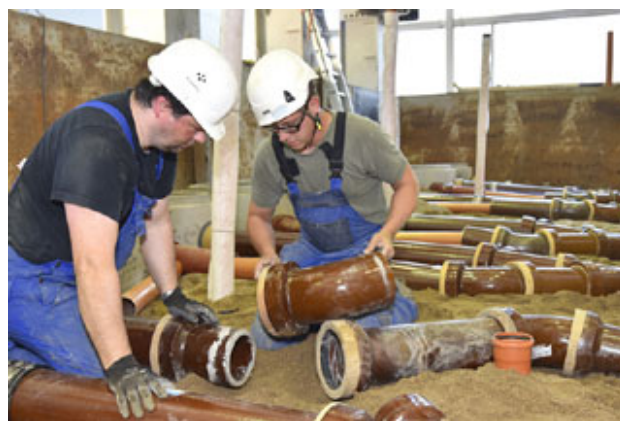
Opzettelijk defect: Het IKT heeft acht testsecties met in totaal 64 beschadigingen in de grote testopstelling geïnstalleerd.

Voor de IKT-warentest “Kurzliner für Hausanschlüsse” (deelliners voor huisaansluitingen), mede-gefinancierd door het Noord-Rijnland-Westfaalse Ministerie van Milieu, installeerde IKT in totaal **acht testopstellingen**, elk met één onder- en twee bovenleidingen, in de vijftien meter lange, zes meter brede en zes meter diepe **grootschalige testopstelling**. Eerder bereidden de testers de buizen voor met **gedefinieerde schadepatronen**. Ze freesden scheurpatronen in de buizen, verwijderden sommige of alle afdichtingen, werkten scherven uit en sneden de buizen op lengte. In totaal werden 64 schadepatronen geproduceerd – acht testopstellingen met elk acht schadepatronen.

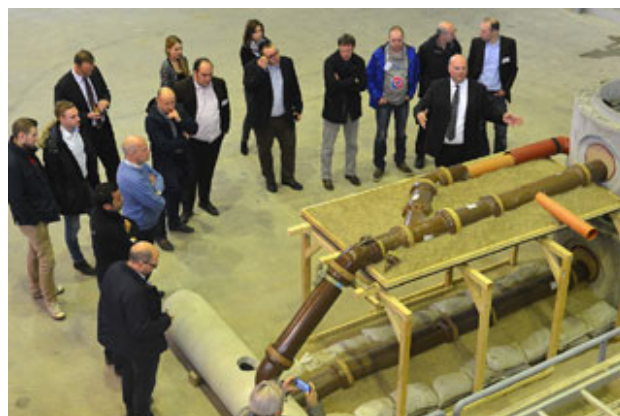
Twee omhoog, één omlaag: De IKT-testers hebben de schades verdeeld over een klein huisaansluitnetwerk.

De schadepatronen werden volgens het volgende schema over de leidingen verdeeld:

- **Testopstelling I** (onderste leiding, externe waterdruk 2m): scheurvorming, afschuiving, dwarsdoorsnede, hoekverdraaiing
- **Testopstelling II** (bovenste leidingen, externe waterdruk 1m): defecte materiaalwissel, defecte verandering van nominale diameter: Gietijzer KN 150 naar PVC DN 125 en

defecte verandering van nominale diameter en materiaalsoort: Gres DN 150 naar PVC DN 125, scherfbouw in 45 graden bocht

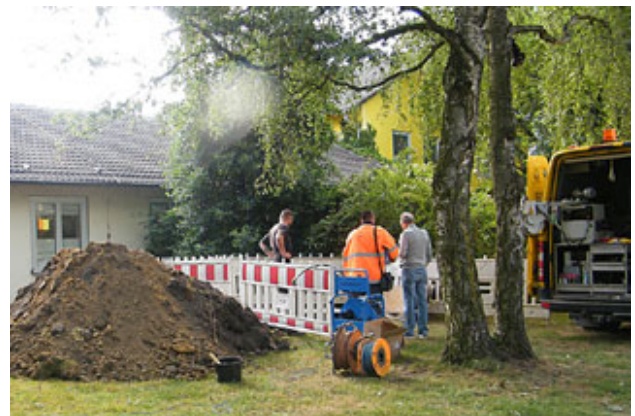
De praktische controle: de laboratoriumresultaten op echte bouwplaatsen werden gecontroleerd op plausibiliteit.

Naast de systeemtesten van de deelliner-systemen in de testopstelling hebben de testers ook de **kwaliteitsborging** van de leveranciers onderzocht. Daarnaast werden de laboratoriumresultaten getest op plausibiliteit met **in-situ onderzoek** op echte bouwplaatsen. De **eindscores** in deze IKT-warentest zijn gebaseerd op de resultaten van deze drie evaluatieprioriteiten.

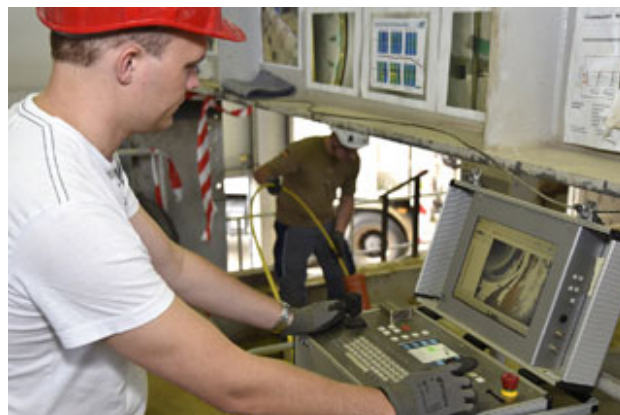
Blijf zoeken: De IKT-warentesters controleren de geïnstalleerde deelliners regelmatig op lekkages.

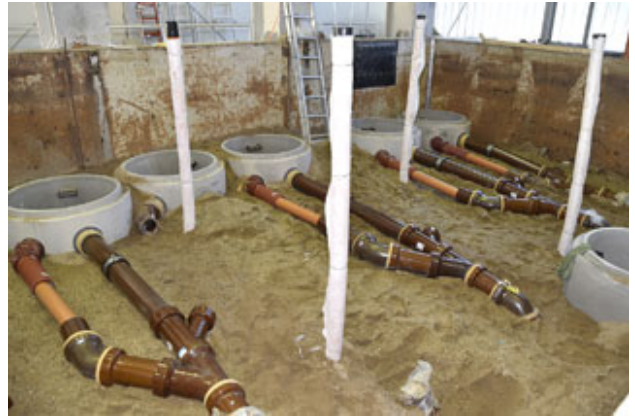
Renovatietaak: Het grootste deel van de geïnstalleerde schade is met succes afgedicht.

In de IKT-warentest hebben de leveranciers aangetoond dat veel van de ernstige schades aan huisaansluitingen, in de **fotocatalogus van Nordrhein Westfalen** de zogenaamde A-schade, betrouwbaar kan worden afgedicht met **deelliners**. Dit geldt voor de schadegroepen “breuk/scheur” en “verplaatsing/hoekverdraaiing” die in de test nader worden onderzocht. Met name de renovatieresultaten van de aanbieders “Twinbond” en “Trelleborg” zijn steeds **betrouwbaar** gebleken onder permanente grondwaterstand en **bedrijfsbelasting** evenals na simulatie van terugslaggebeurtenissen en veranderende grondwaterstanden. Hiervoor was er terecht het cijfer 1,0.

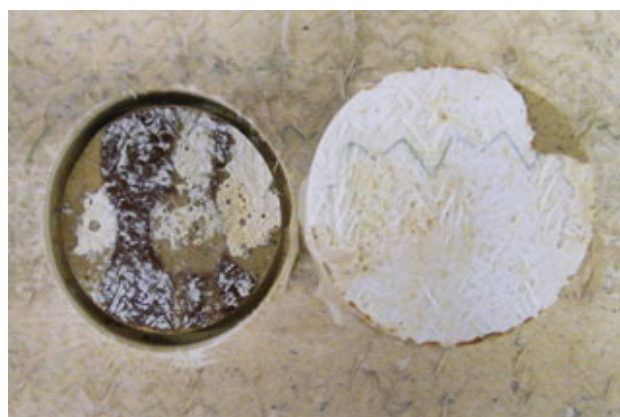
Sticky note: De deelliners zitten bomvast in de leidingen.

Uit het onderzoek naar de **stabiliteit** van de deelliners is

gebleken dat ze in principe een betrouwbare **hecht- en/of draagwerking** hebben. Bij de producten met een volledige oppervlakte-hechting van de deelliner aan de oude buis werden nauwelijks opvallende kenmerken waargenomen: geen “scheurvorming”, “overmatige vervorming”, “stabiliteitsfalen” of “loslaten van de lijmverbinding” over een groot oppervlak. Alleen in het geval van schadepatronen zoals materiaalveranderingen en nominale diameterveranderingen vertoonden vijf producten een plaatselijke of gedeeltelijke “loslating van de lijmverbinding”, zij het zonder verdere gevolgen.

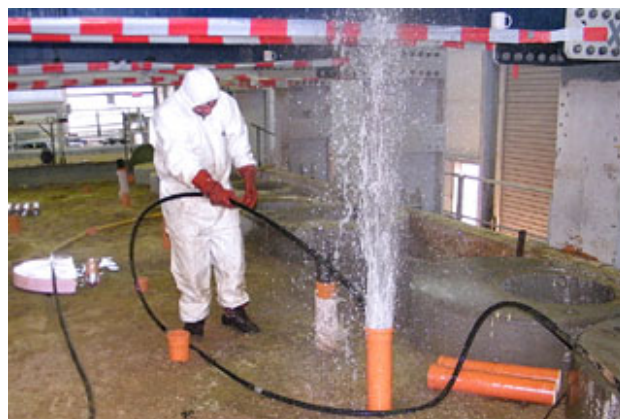
Stoer: Hogedrukrioolreiniging stoorde de deelliners niet.

De belastingscenario's die tijdens de **bedrijfssimulatie** werden toegepast, zoals **rioolreiniging**, terugslag en **veranderende grondwaterstanden** hadden geen significante invloed op het renovatieresultaat.

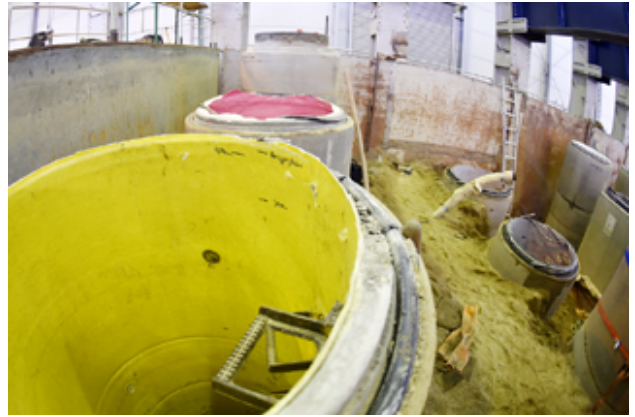
IKT-warentest “putrenovatie”:  
hoe efficiënt zijn de  
verschillende processen?
